## Il trattamento della lacuna: principi, metodologie del restauro e attualità della teoria di Cesare Brandi Roma, 24, 25, 26 gennaio 2024

### Restituire "l'antico carattere" Il restauro dell'oecus tetrastilo della Casa delle Nozze d'Argento a Pompei

C. Banchelli\*, V. Calvanese\*\*, F. Ferrucci\*, R. Guarino\*\*\*, P. Mighetto\*\*, A. Russo\*\*, M. Valentini\*\*\*\*

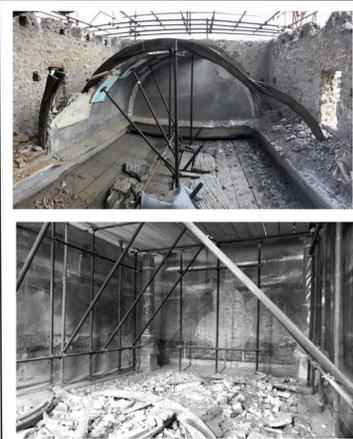
La volta, ricostruita all'inizio del Novecento, crollò rovinosamente poco dopo il 2000. Il peso notevole dell'eccessivo strato di intonacatura, le infiltrazioni d'acqua dalle coperture, accusate già a partire dal 1945, e soprattutto il totale deperimento dell'orditura di rami, che a differenza delle canne palustri, sono facilmente attaccabili dai tarli e poco resistenti all'umidità, vanno considerate tra le principali cause del cedimento strutturale.

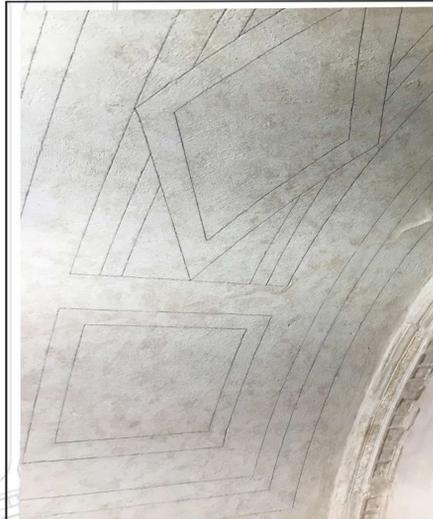
L'idea della lacuna, interpretata come traccia del passato e testimonianza dell'intervento ricostruttivo, era già presente quando nel 1907 furono tracciate le linee costruttive dello schema decorativo, in lapis sullo strato finale, realizzato con una malta a granulometria più sottile e con inerti calcarei. Questa è una modalità di integrazione che avrà poi grande fortuna nei decenni a venire sia nella sua applicazione su superfici pittoriche che musive.
