**SANT'AGOSTINO IN CAMPOMARZIO
LA REINTEGRAZIONE DEI MARMI ANTICHI CON MATERIALI ALTERNATIVI**

Anna Borzomati, Emanuele Marconi, Antonio Mignemi

Il restauro delle superfici lapidee dei pilastri all'interno della Basilica di Sant'Agostino in campo Marzio in Roma, ha offerto un'importante occasione di studio per il risanamento delle mancanze e lacune che interessavano le lastre marmoree.

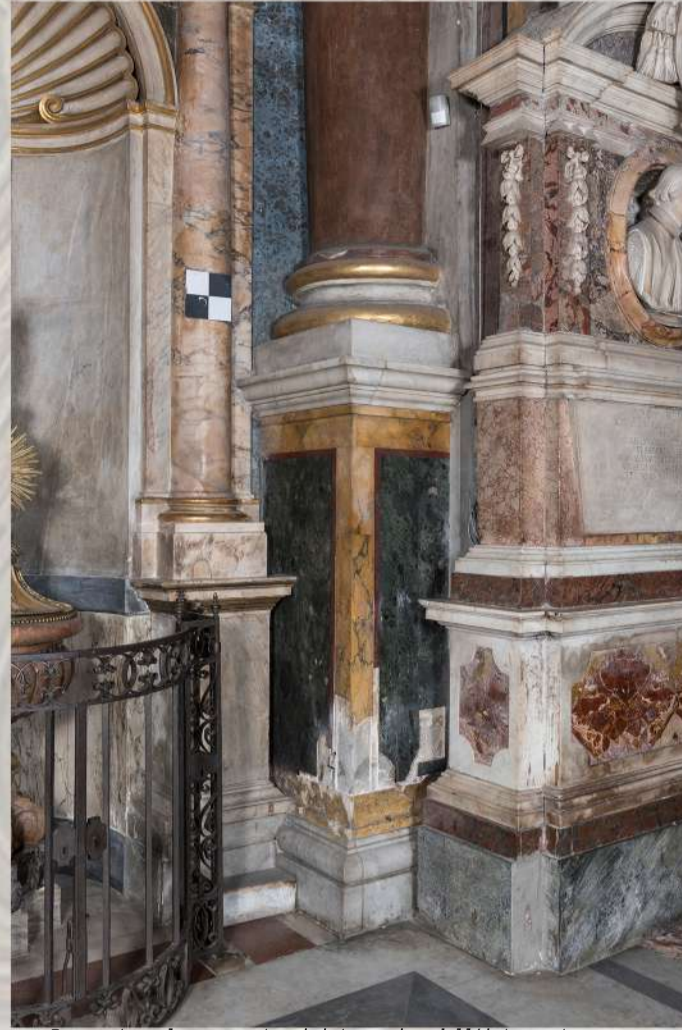
Basamento colonna navata sinistra prima dell'intervento

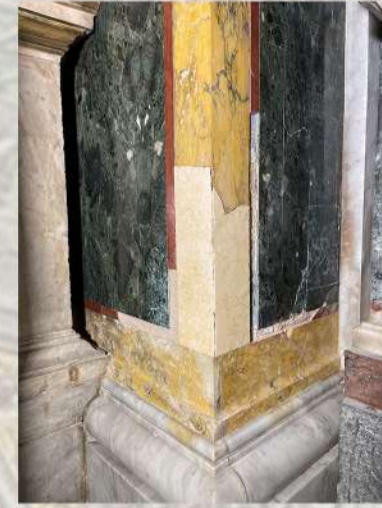
Particolari delle fasi di reintegrazione dei marmi

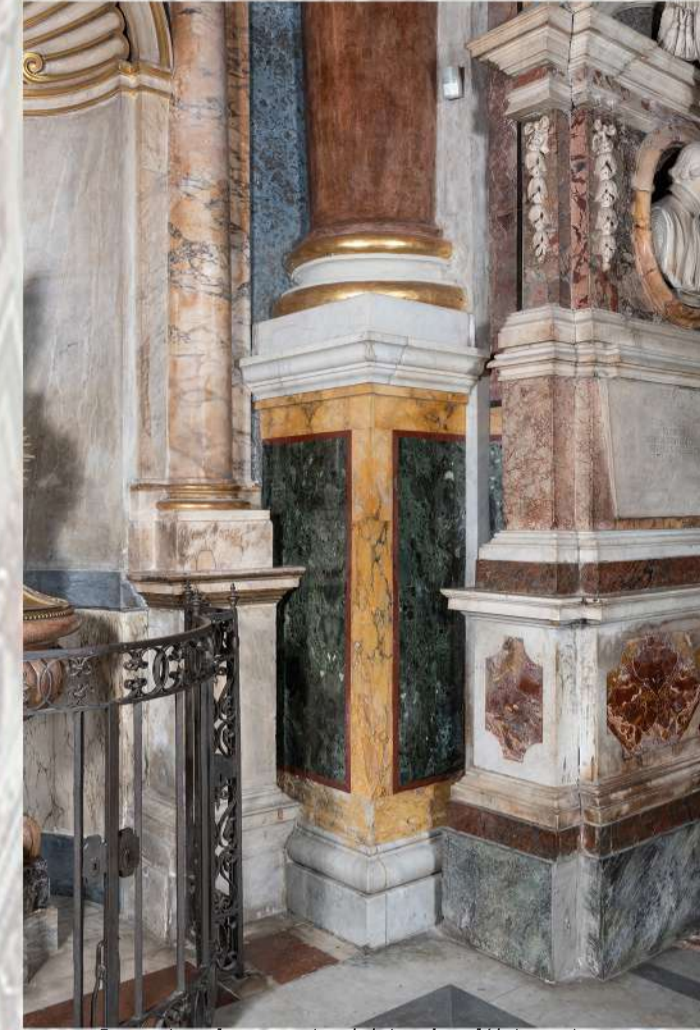
Basamento colonna navata sinistra dopo l'intervento

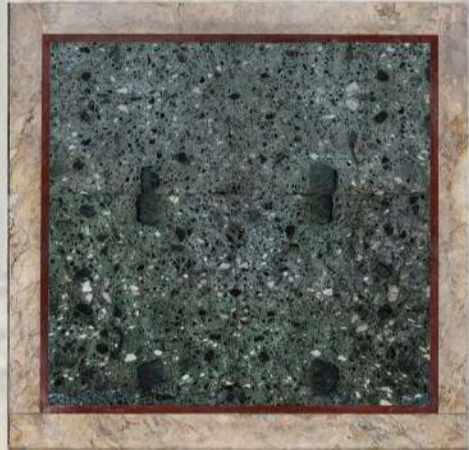
Particolare della foderia marmorea dopo l'intervento

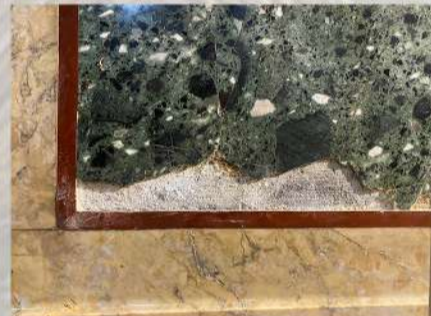
Particolare della lacuna

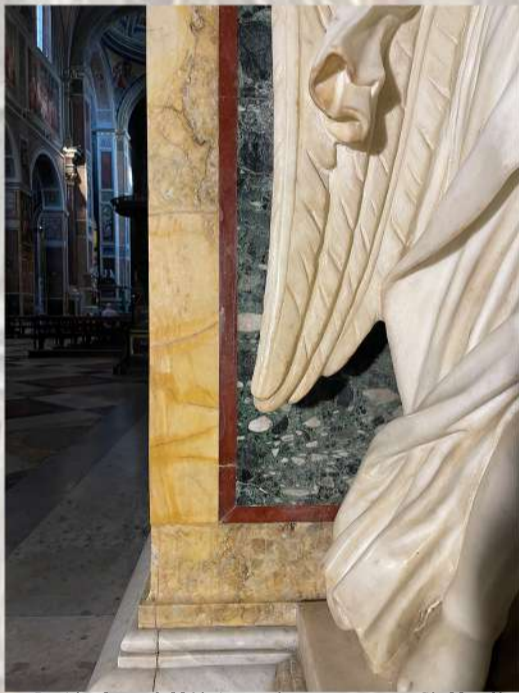
Particolare dell'integrazione con marmo Giallo di Siena prima del ritocco pittorico

I marmi selezionati sono giallo Siena e giallo Egiziano impiegati secondo la zona da risarcire.

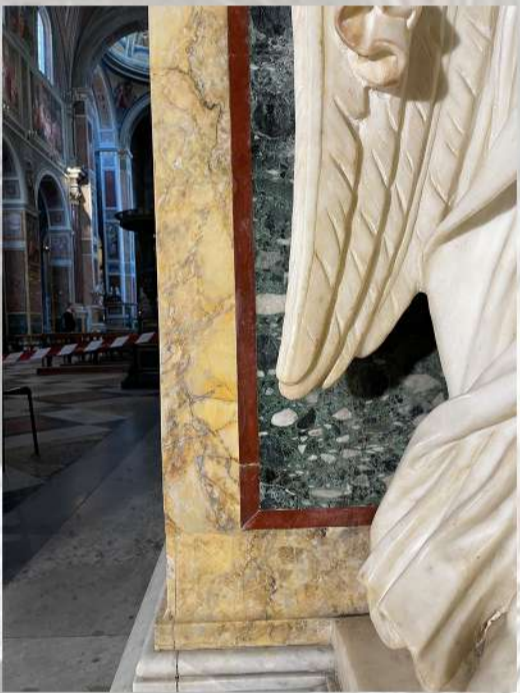
Particolare del ritocco pittorico

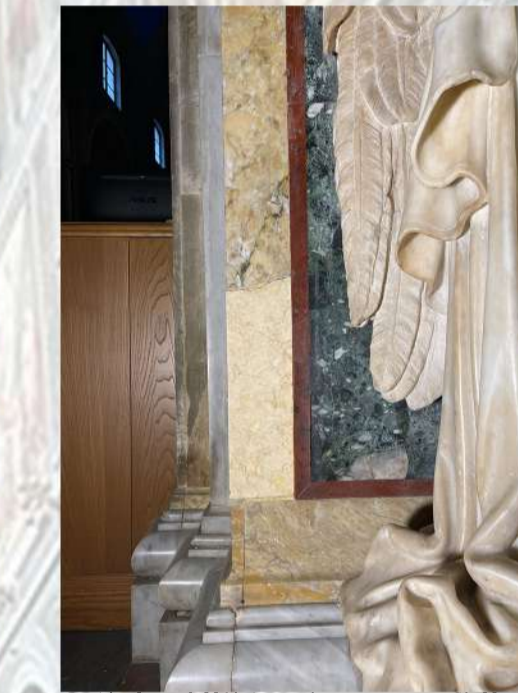
Particolare dell'integrazione con marmo Giallo Egiziano prima del ritocco pittorico

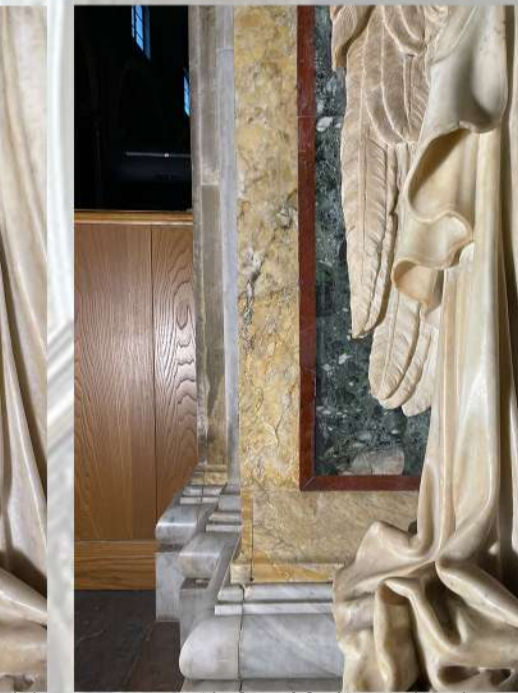
Particolare del ritocco pittorico

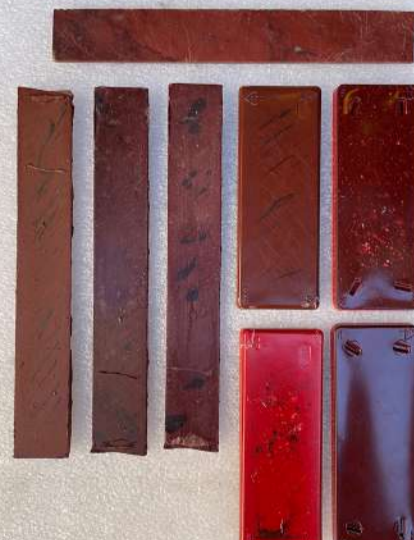
Provini di resina e pigmento

- PROVE
- 1: 50 g resina episodica per iniezioni EPO 150
12,5 g indurente K151
20 ml pozzolana superventilata
4,5 ml colorante rosso n 28
3 gocce colorante marrone k23
 - 2: 25 g resina episodica per iniezioni EPO 150
6,25 g indurente K151
10 ml pozzolana superventilata
2,25 ml colorante rosso n 28
 - 3: 20g resina EPO 150
5g indurente
5ml pozzolana
2ml colorante rosso
 - 4: 20g resina EPO 150
5g indurente
2ml colorante rosso
2,5 ml pozzolana
2,5 ml carbonato calcio micronizzato
 - 5: 20g resina EPO 150
5g indurente
5ml carbonato calcio micronizzato
2ml colorante rosso
2 gocce colorante marrone
 - 6: 20 g resina episodica per iniezioni EPO 150
5 g indurente K151
8 ml pozzolana superventilata
3,2 ml colorante rosso n 28
2 gocce colorante marrone k23
7,5 ml di pigmento ocra avana

7: PROVA SCELTA

- 20 g resina episodica per iniezioni EPO 150
- 5 g indurente K151
- 3 ml pozzolana superventilata
- 3,2 ml colorante rosso n 28
- 2 gocce colorante marrone k23
- 30 ml di pigmento Q

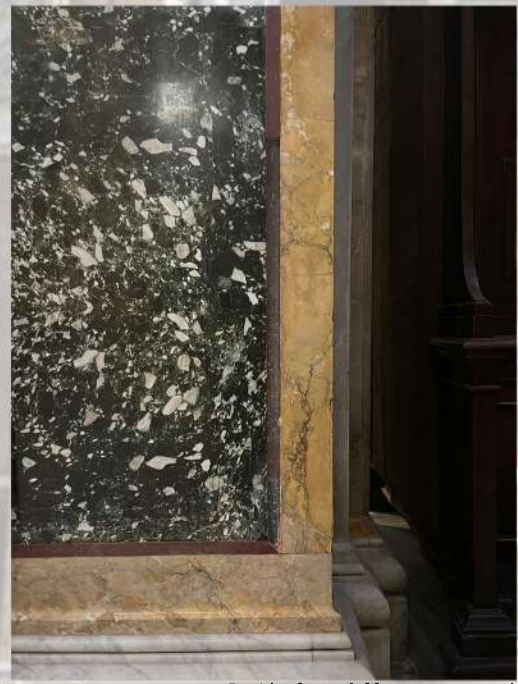
Particolare della mancanza prima e dopo l'integrazione

Le integrazioni delle parti in marmo rosso antico sono state eseguite con una malta sintetica composta da resina epossidica e pigmento
