IL MAUSOLEO DI CAMPO BARBARICO, DAL FRAMMENTO ALLA LUCE: LA RICOSTRUZIONE DELLA DECORAZIONE PITTORICA

IL MAUSOLEO DI CAMPO BARBARICO: UN EDIFICIO FUNERARIO DI II SECOLO LUNGO LA VIA LATINA

AIRPA VII
La pittura parietale in museo
Ostia antica, 20-22 giugno 2024

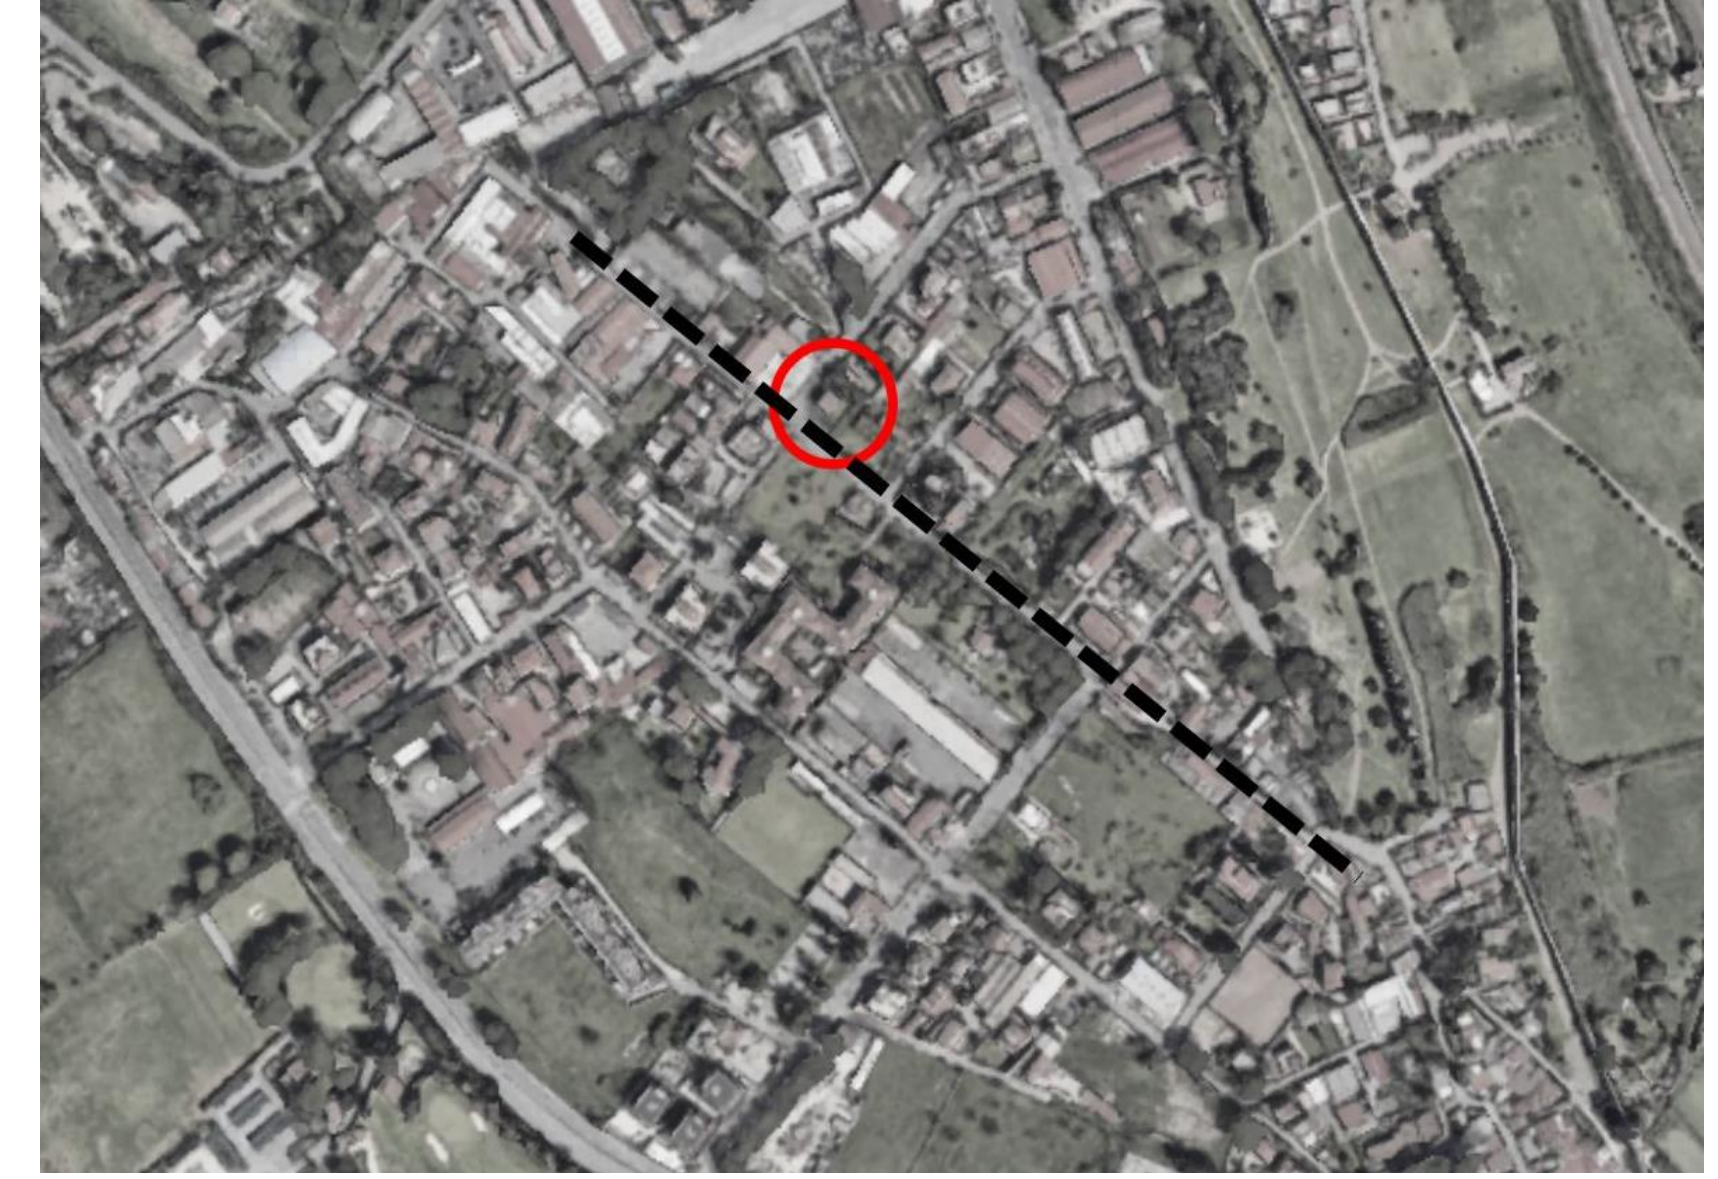
Fig. 1: Il mausoleo di Campo Barbarico (in rosso) e il tracciato della via Latina (in nero).

Realizzato nel II d.C. sul IV miglio della via Latina (fig. 1), si configurava come un sepolcro "a tempietto" (fig. 2), aprendosi sul fronte orientale della strada. Ad una relativa sobrietà delle superfici esterne, affidate alla sola qualità dell'apparecchiatura laterizia, si contrapponevano un'articolazione ed un apparato decorativo interno di grande rilievo. L'edificio risulta oggi spoliato degli arredi interni: nulla infatti si è conservato della decorazione se non ridotti brani di decorazione in stucco a parete (fig. 3) e di mosaico pavimentale (fig.4) (2).

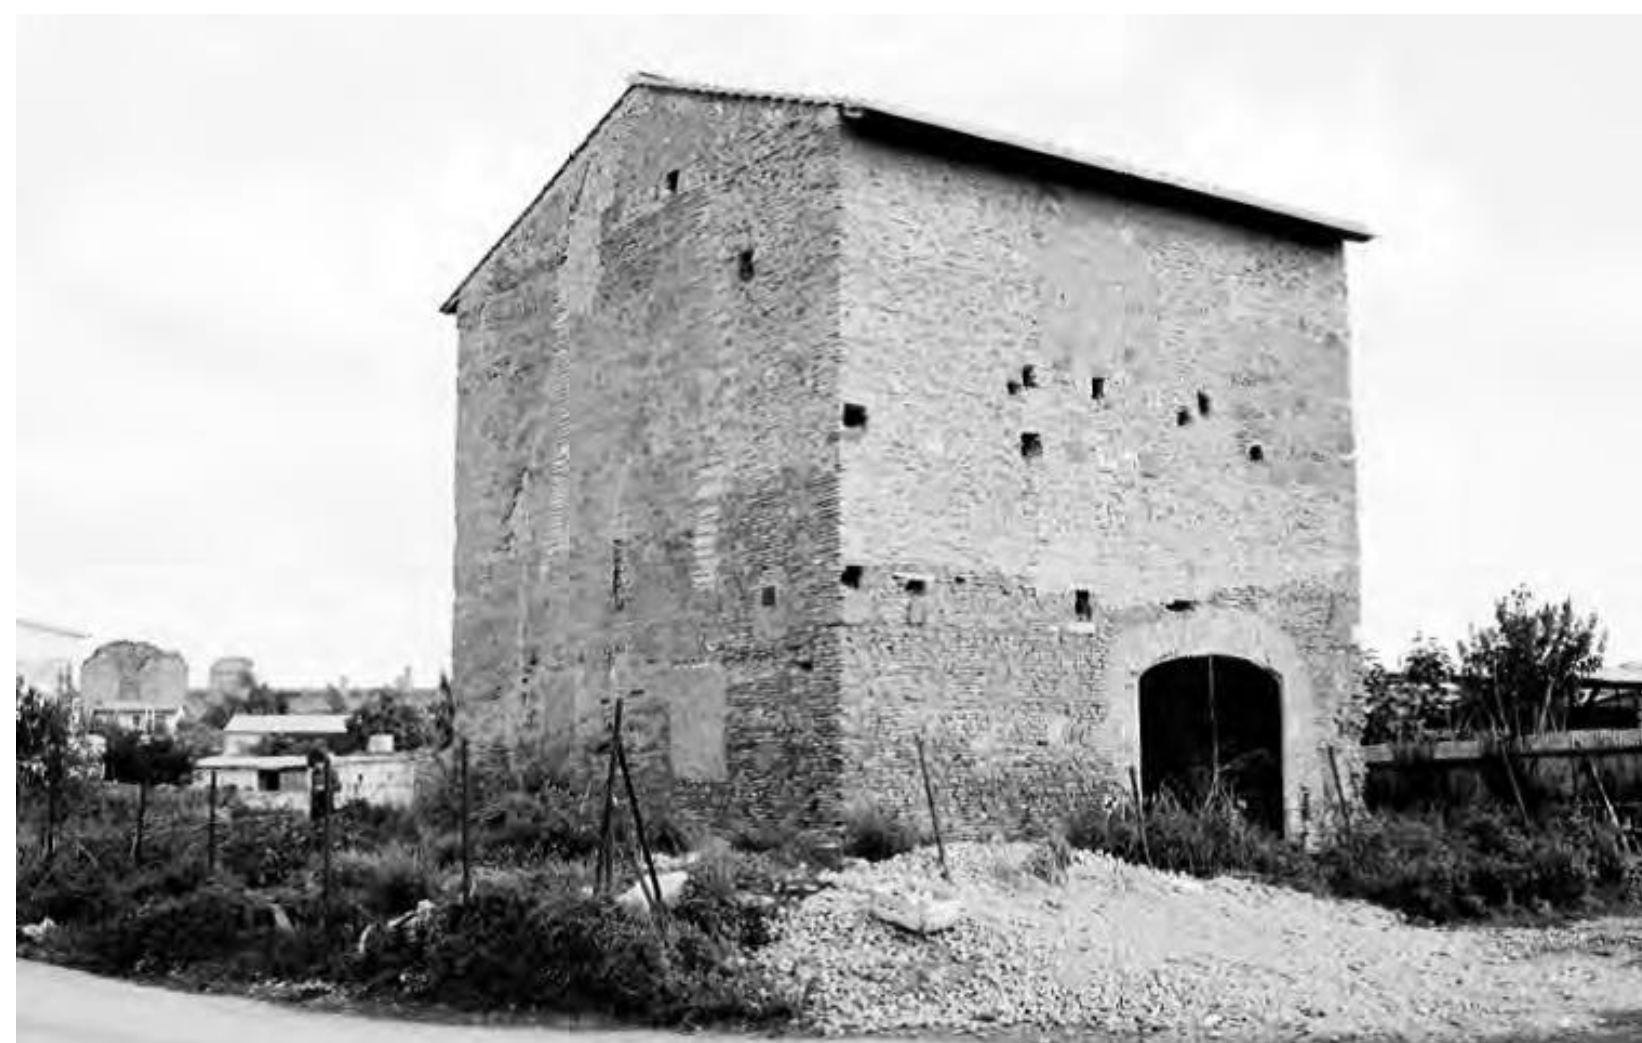
Fig. 2: Il mausoleo visto da Ovest in una foto degli anni '70 (da Fasciani, Salamone 2015)

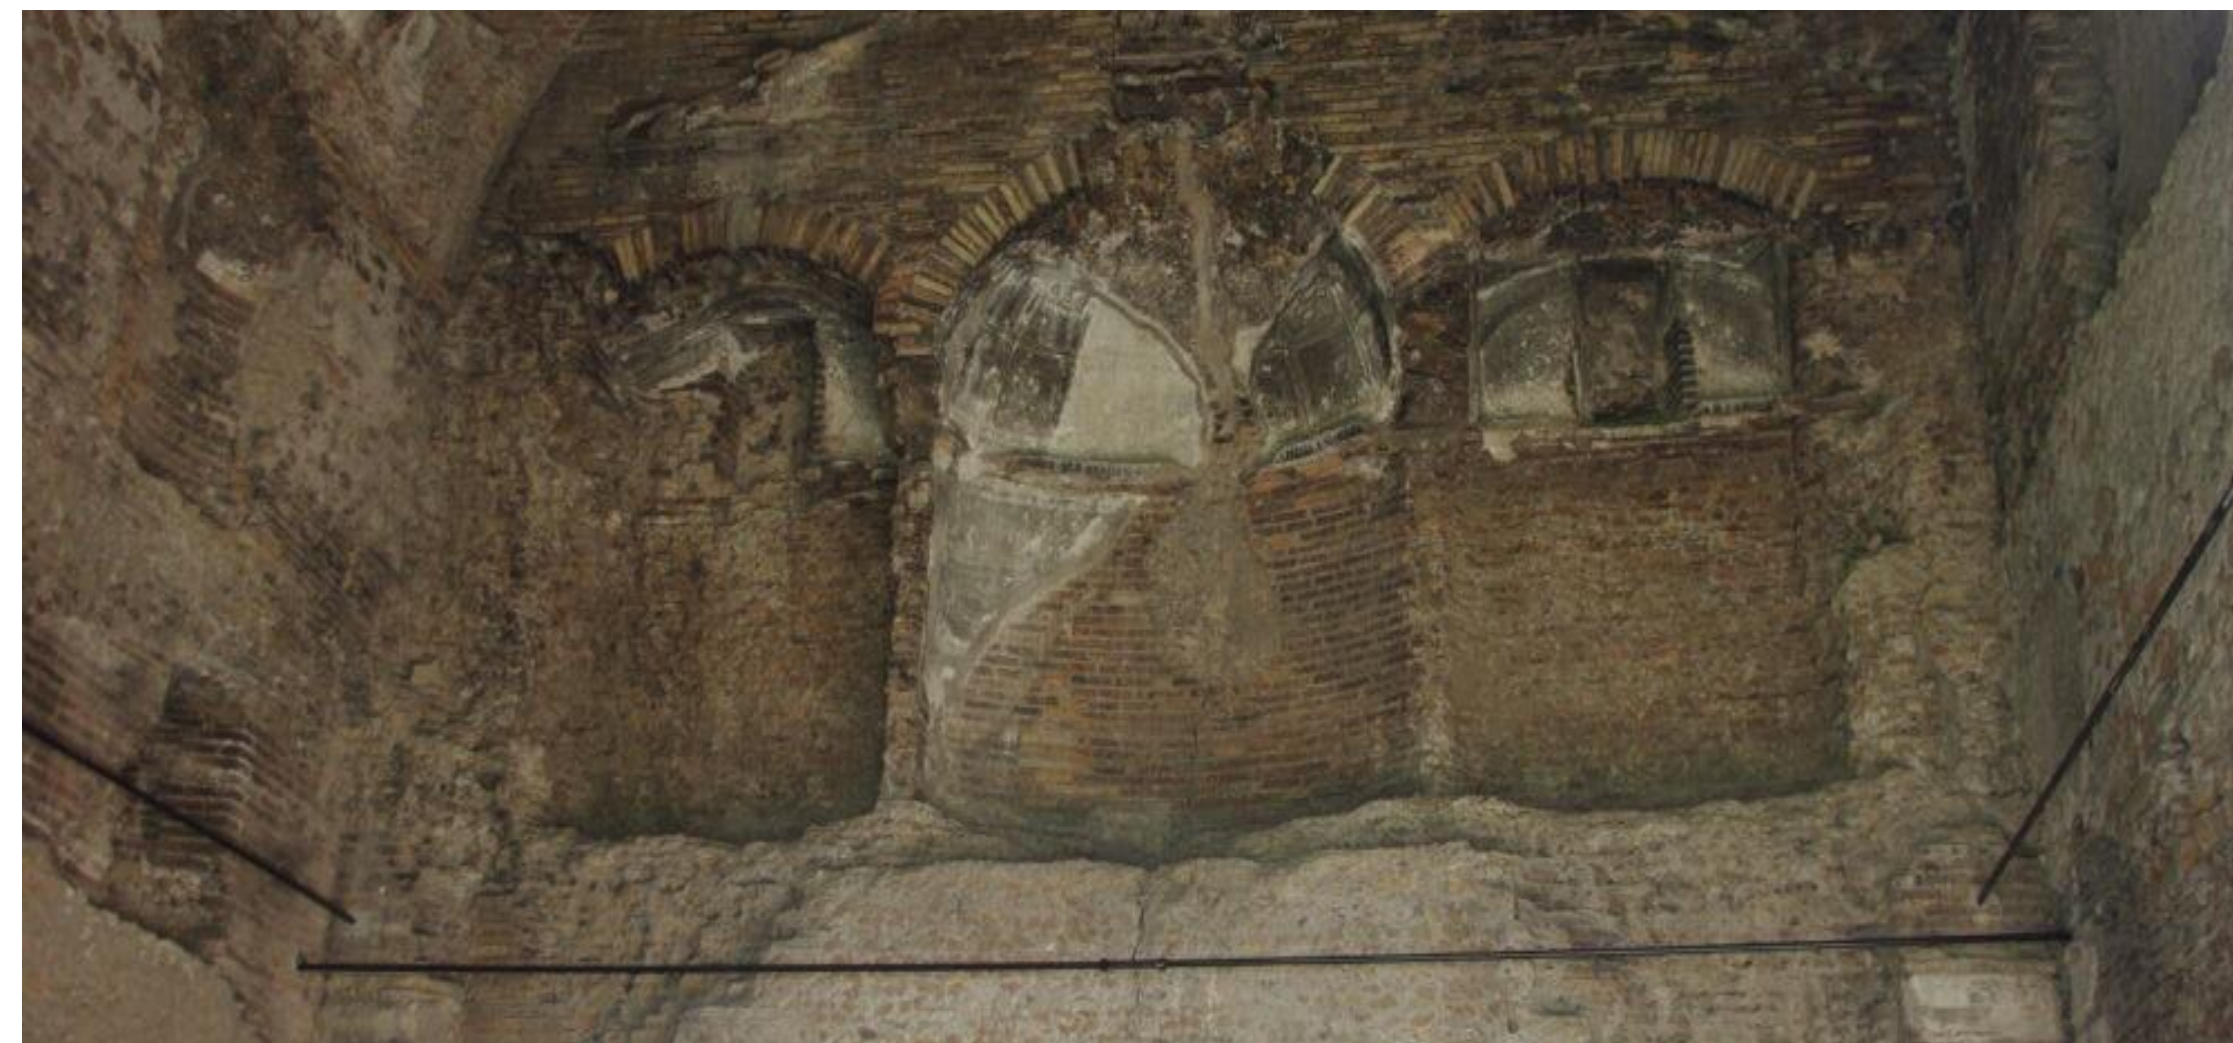
Fig. 3: La parete superiore della parete di fondo con resti di stucco nelle nicchie

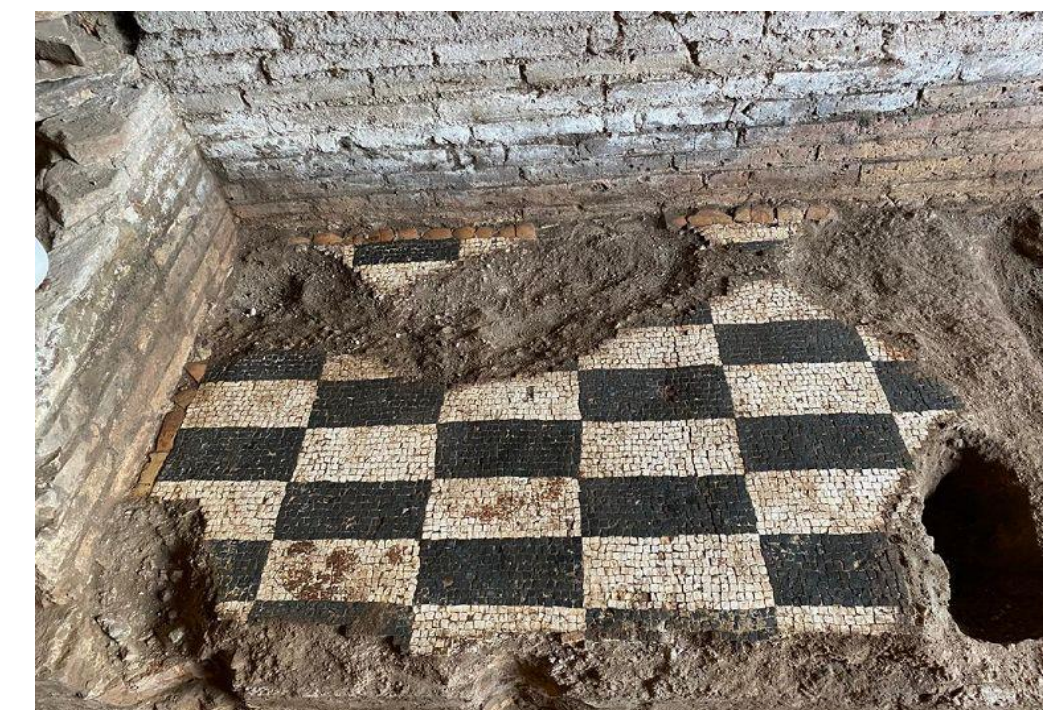
Fig. 4: I resti pavimentali in mosaico bicromo

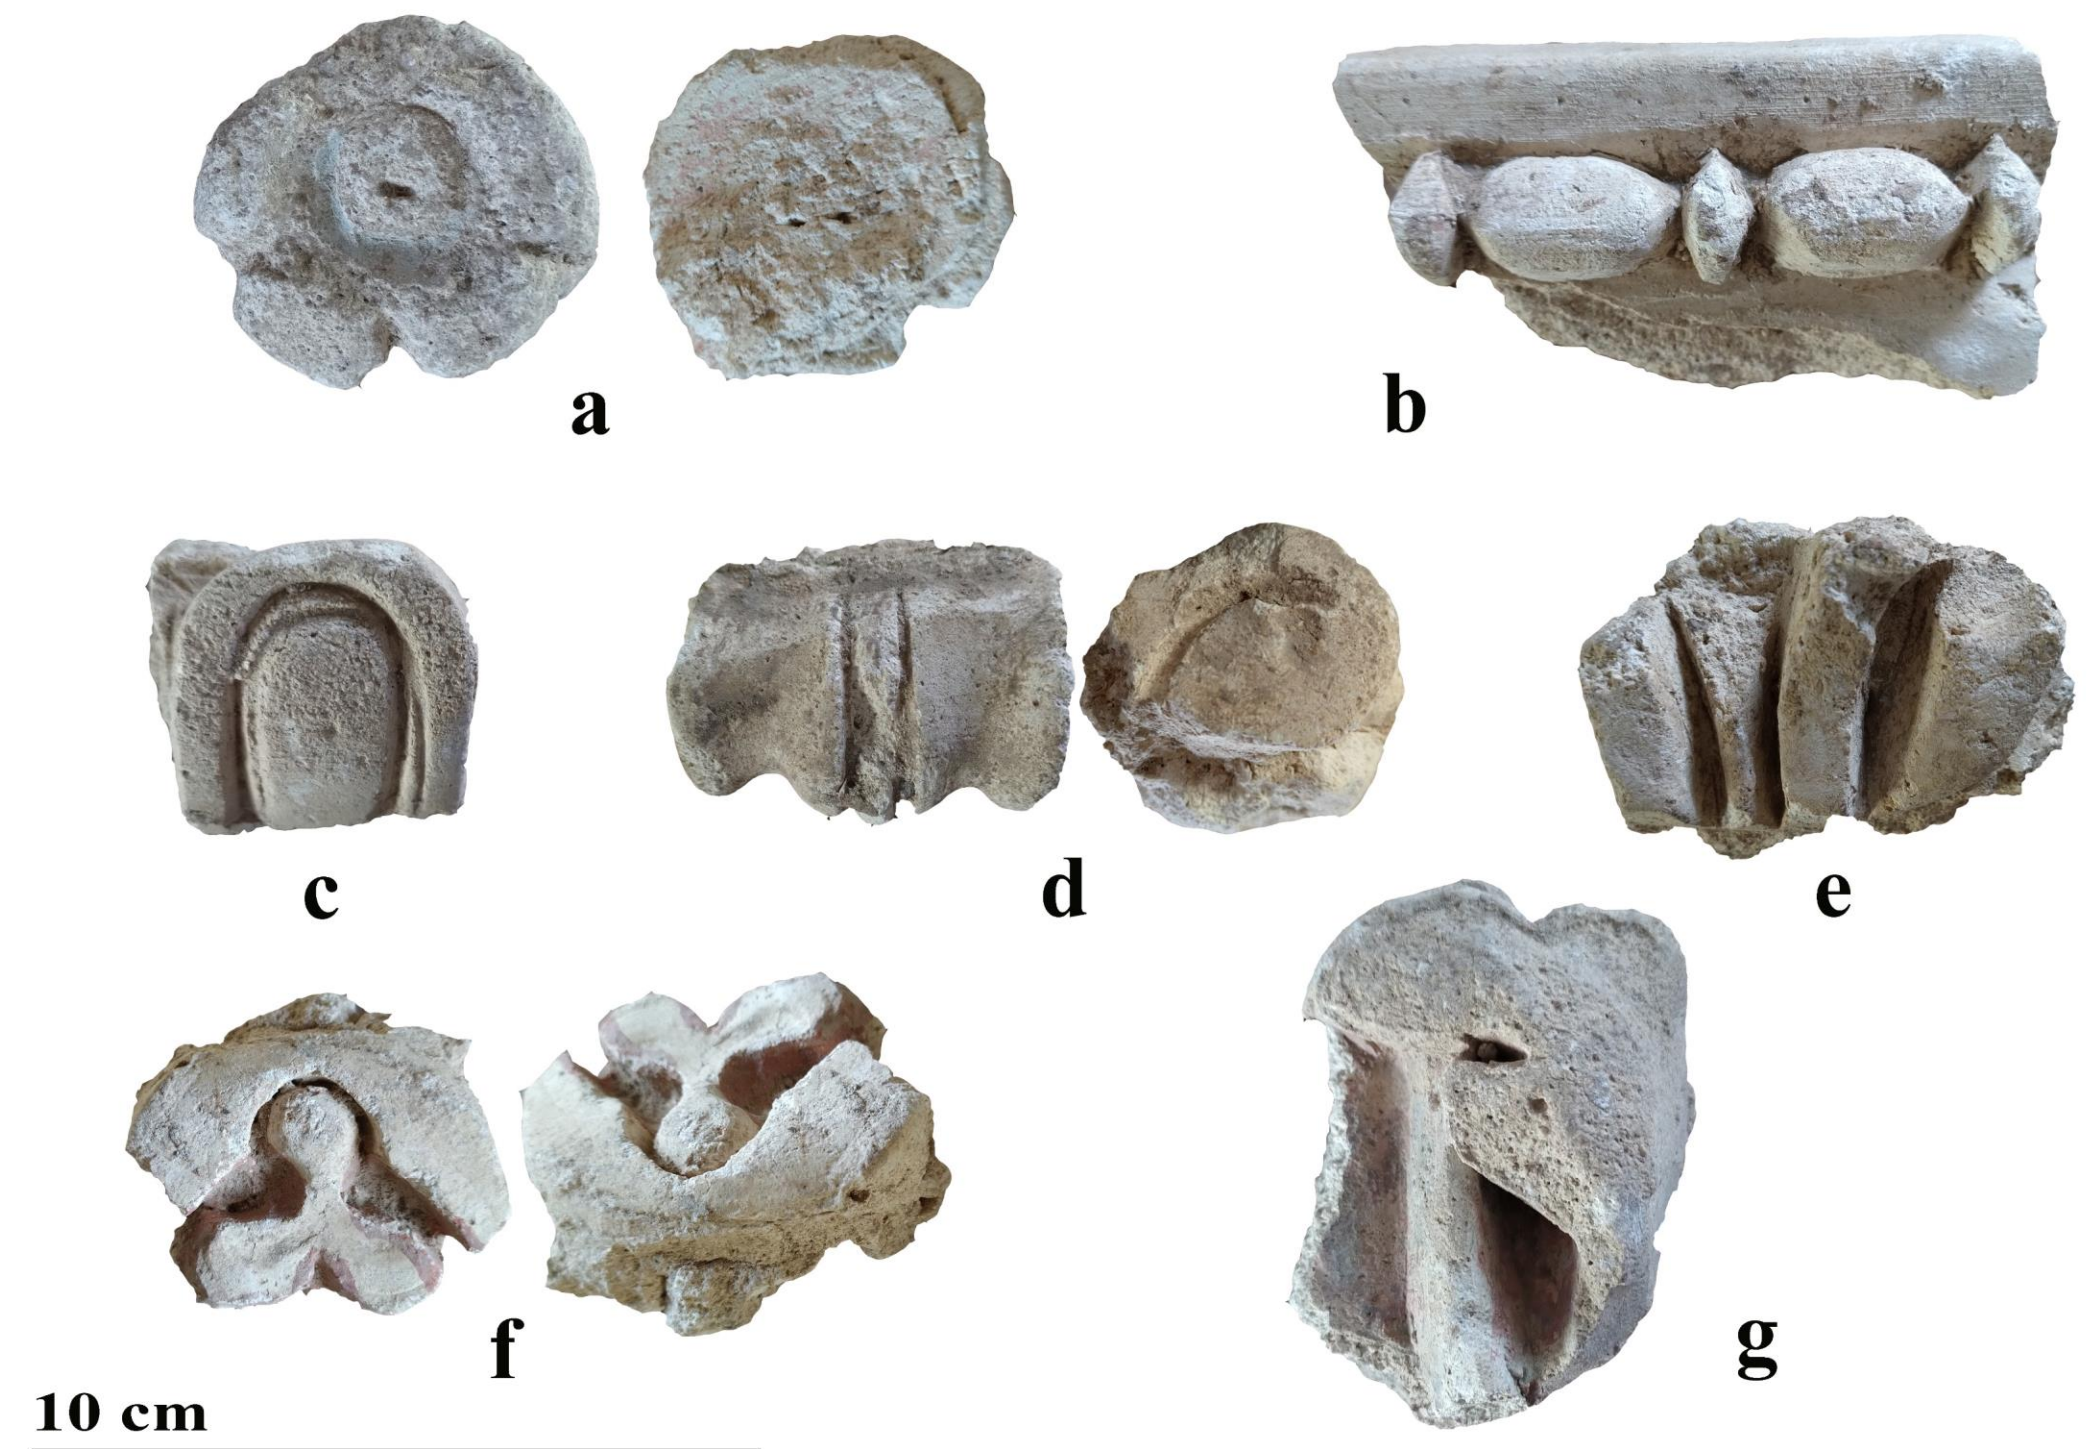
Fig. 6 a-g: Frammenti in stucco (foto F. Pollari su concessione MIC - PAAA)

I frammenti di stucco, invece, sono pertinenti a cornici decorative e ad elementi fitomorfi, usati come ornamenti di nicchie e soffitti della sala, a integrazione della decorazione pittorica (fig. 6.a-g). Si osservano alcuni dettagli tecnici della loro realizzazione. La superficie dei frammenti risulta molto bianca e liscia. I vari elementi decorativi sono in parte lavorati a mano e poi applicati (fig. 6.b) oppure intagliati e definiti dopo aver applicato una sufficiente quantità di stucco sulla parete (fig. 6.a, c-g).

Su alcuni si nota invece che la fase finale di lavorazione, avveniva "manipolando" lo stucco direttamente dal ponteggio (fig. 6.f). Al termine del processo si applicava il pigmento (fig. 6.a, b, f, g). Macroscopicamente si distinguono i colori rosso, nero, azzurro, che rientrano nella consueta palette cromatica utilizzata nel II d.C.. Nello specifico, il pigmento azzurro, che si è rivelato essere fritta egizia, interessava la parte superiore di una rosellina, che venne applicata su uno strato di intonaco a fondo rosso, come mostrano le tracce di pigmento conservato nella parte posteriore (fig. 6.a). Il rinvenimento di questo materiale assume particolare interesse per la possibilità di ricollocare i frammenti nella loro originaria sede, grazie all'attribuzione di alcuni disegni del XVI al nostro monumento. I disegni, eseguiti da un anonimo portoghese, ritraggono minuziosamente l'interno dell'edificio, che all'epoca conservava ancora l'articolazione in nicchie e le decorazioni parietali, con uno schema misto di stucchi e pitture, su un modello consolidato nel II d.C.. E' plausibile dunque che anche in questo caso la sala fosse caratterizzata dagli stessi cromatismi già noti nello stesso periodo a Ostia (3) e a Roma (4) (5).

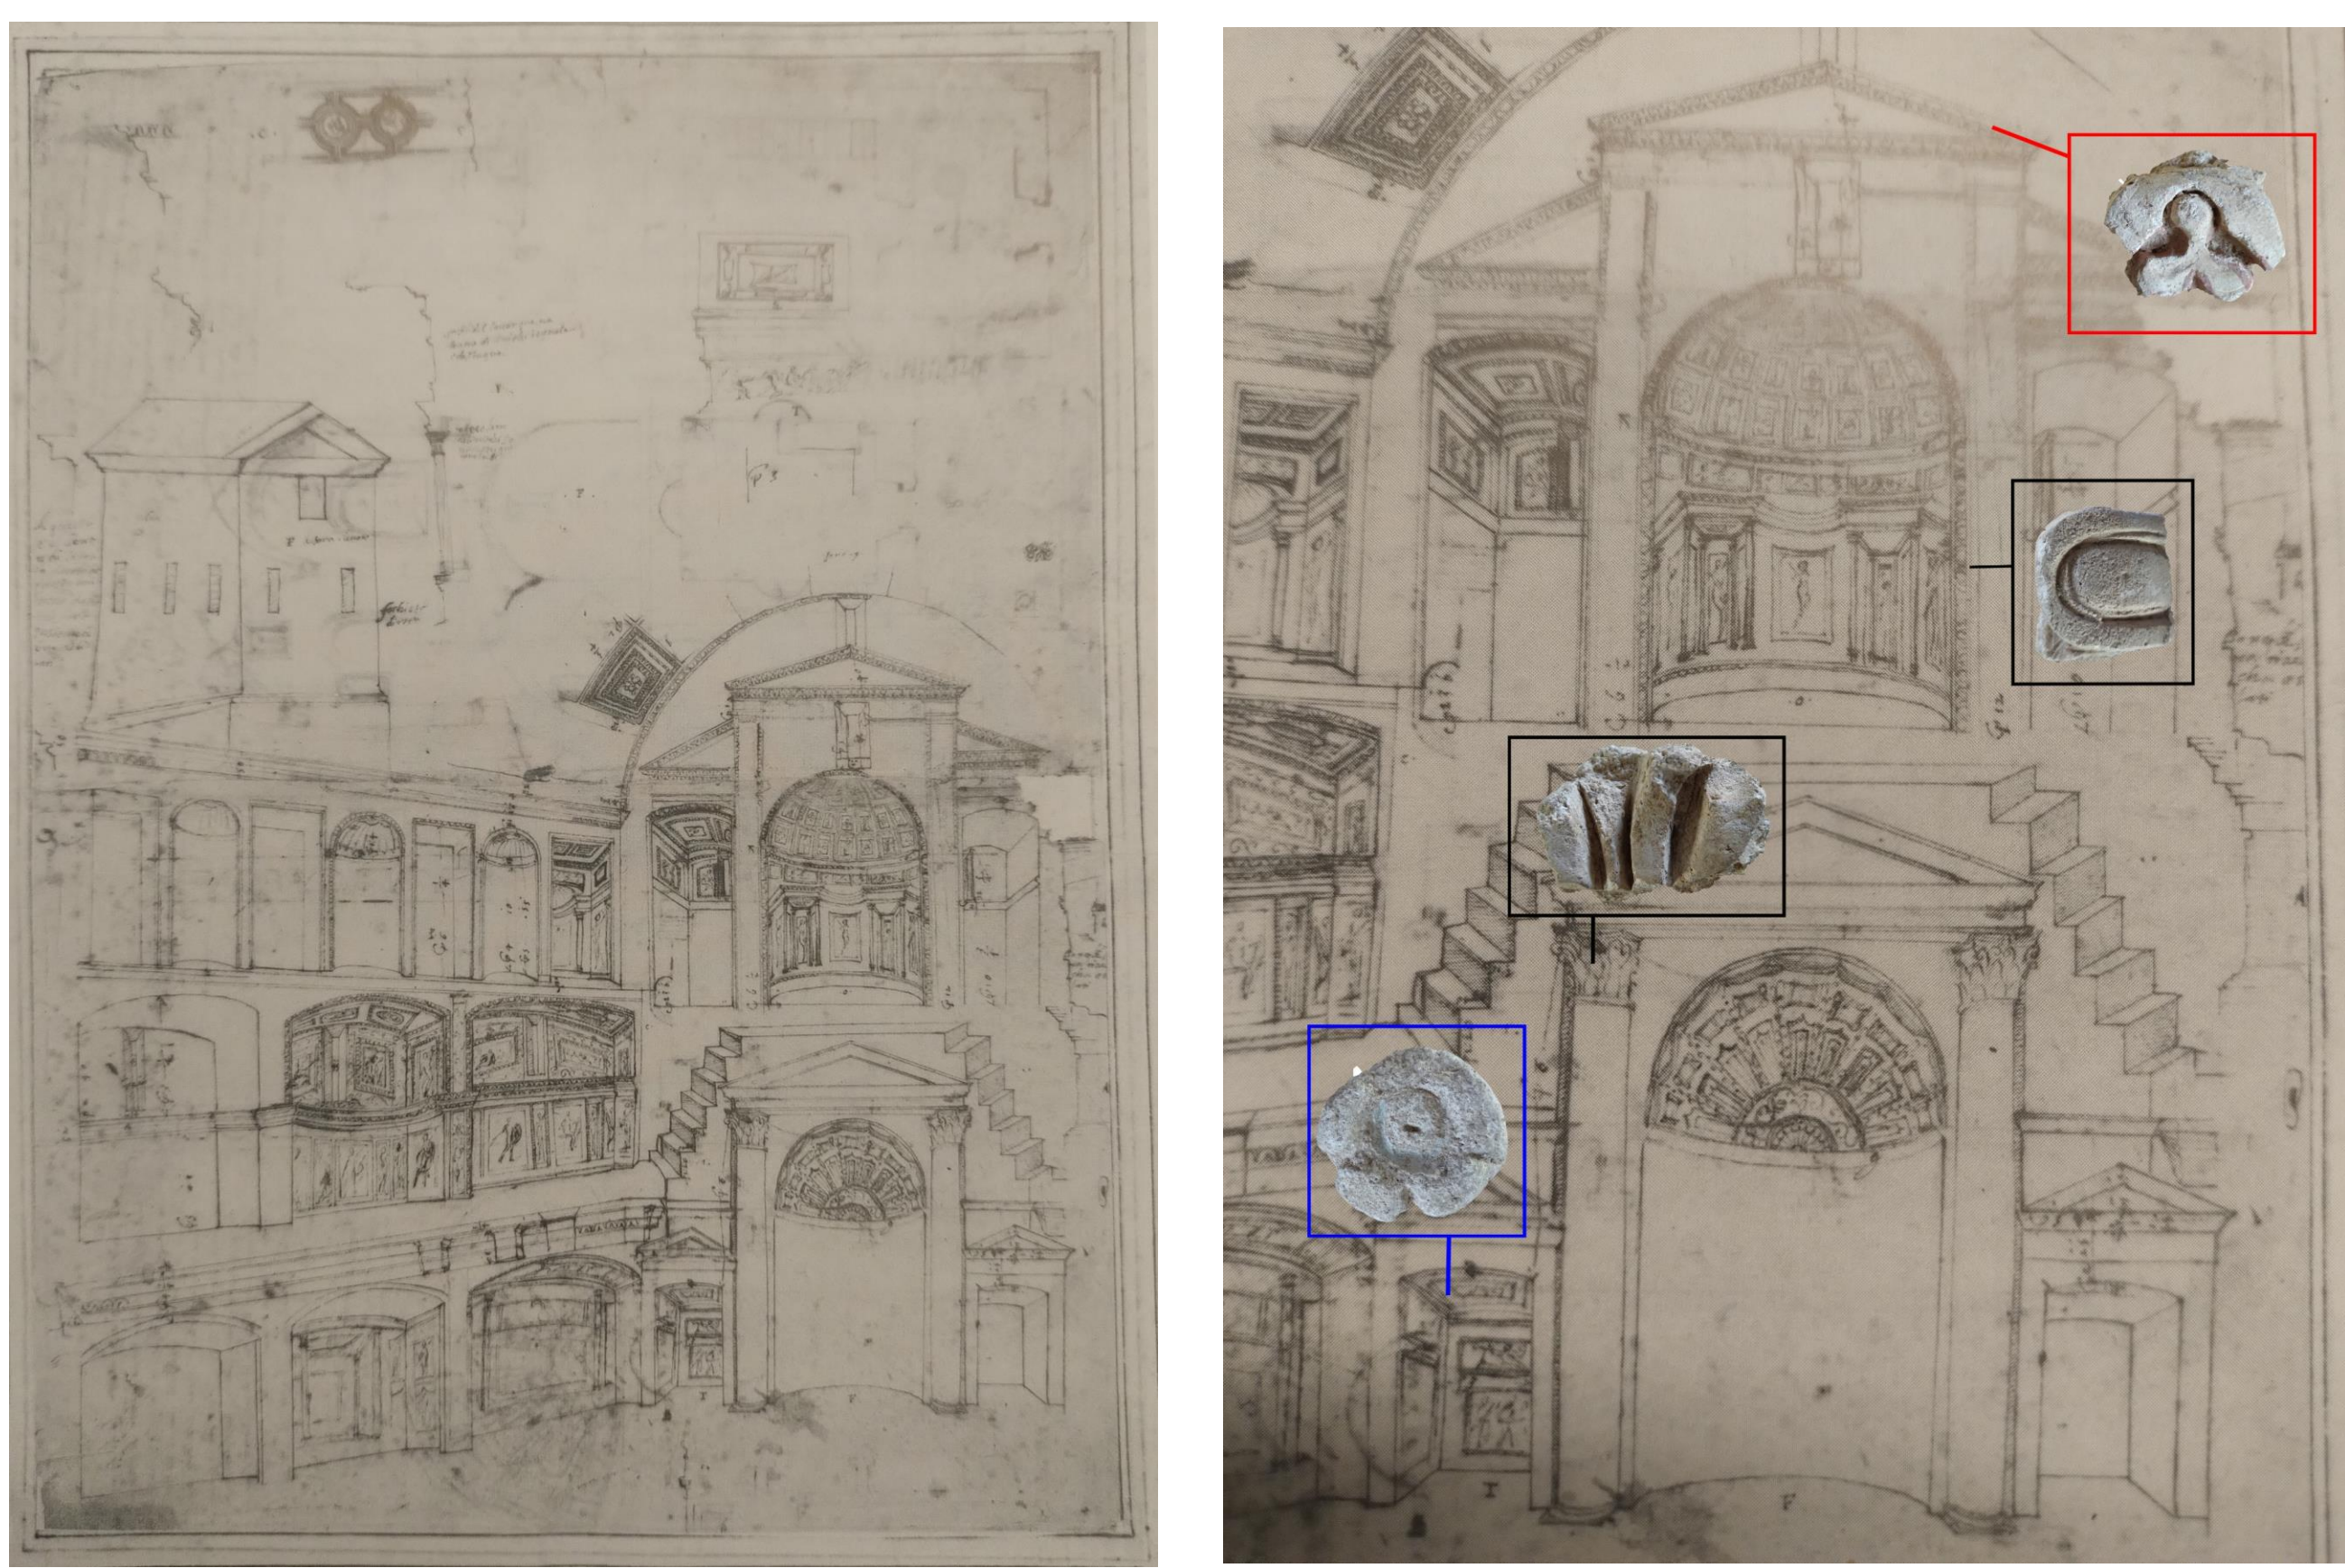
Fig.7: a. L'interno del mausoleo da un disegno del 1570 (da Campbell 2004, p. 331); b. rielaborazione di F. Pollari da Campbell 2004, p. 331.

Tra il materiale rinvenuto non sono stati trovati resti di figurine in stucco e non si può essere sicuri che quelle raffigurate nei disegni del XVI non fossero semplicemente dipinte. In stucco erano sicuramente realizzate le cornicette, i soffitti e le calotte delle absidi e parte dei frammenti da noi rinvenuti dovranno appartenere proprio a queste decorazioni che, articolandosi con le pitture ed esse stesse dipinte, dovevano determinare una grande vivacità cromatica. Sebbene l'uso di fritta egizia denoti un certo impegno economico da parte del committente, la resa dei vari elementi decorativi è talvolta approssimativa, forse perché la loro distanza dall'occhio del visitatore rendeva queste "mancanze" tollerabili.
