Le decorazioni a sgraffito del castello Torlonia a Civitella Cesi

Davide Rigaglia, Valentina Romè, Francesca Gaia Romagnoli

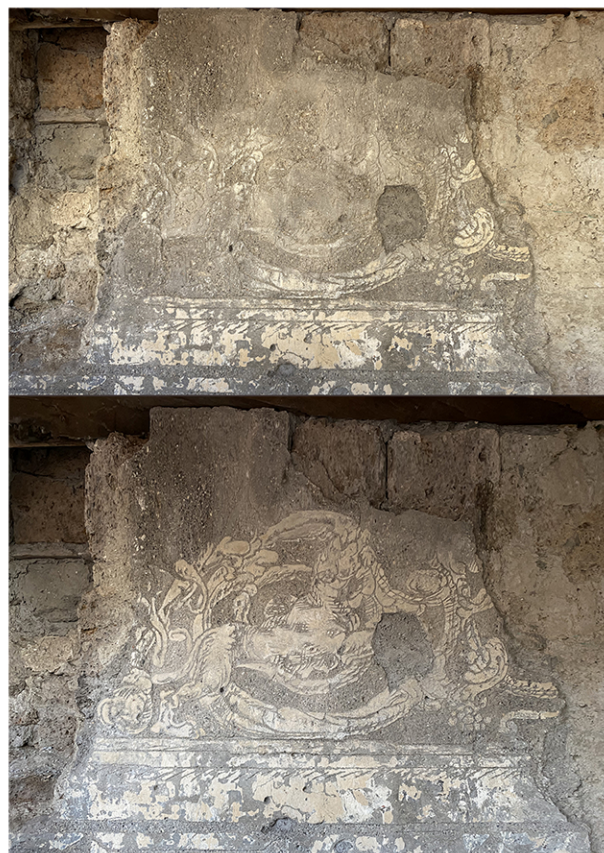
Particolare del fregio prima e dopo l'integrazione pittorica
